Eschlikon TG
Quantweg, Parz. 1278 + 66
Bebauung

Geotechnischer Bericht

Baugrunduntersuchung mit Baggerschlitz

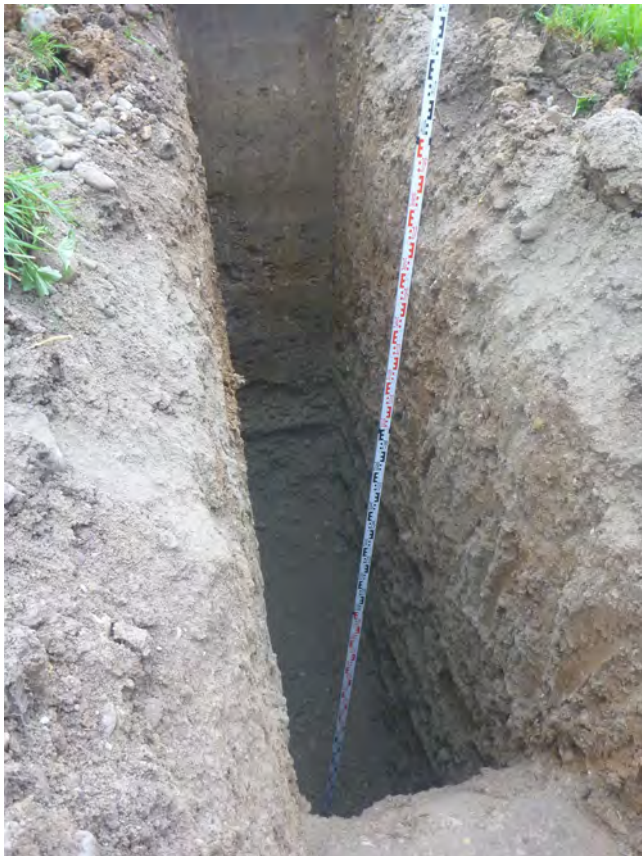
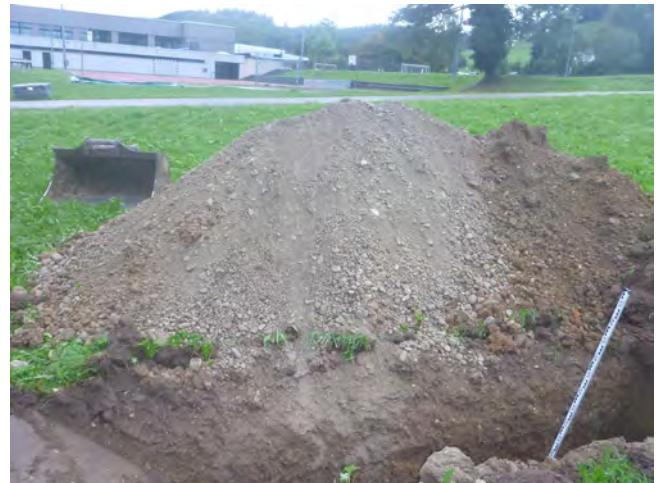
Baggerschlitz BS 1

standfest, trocken

Tiefe [m]	Kote [m]	Tiefe [m]	Profil	Untergrundbeschreibung	Schichten
1	580	0.15		Humus, braun	Auffüllung
		0.30		siltiger Sand mit mässig Kies, locker, grau-braun; Ziegelreste (Fremdanteil < 1%)	Hanglehm/Deckschicht
2	579	1.40			
		1.90		feinsandiger Silt mit mässig Kies, weich, braun-beige; leicht feucht	
3	578	4.30		kiesiger Sand mit mässig Steinen und Silt, mitteldicht, braun-grau; leicht feucht	Schotter
				577	
4

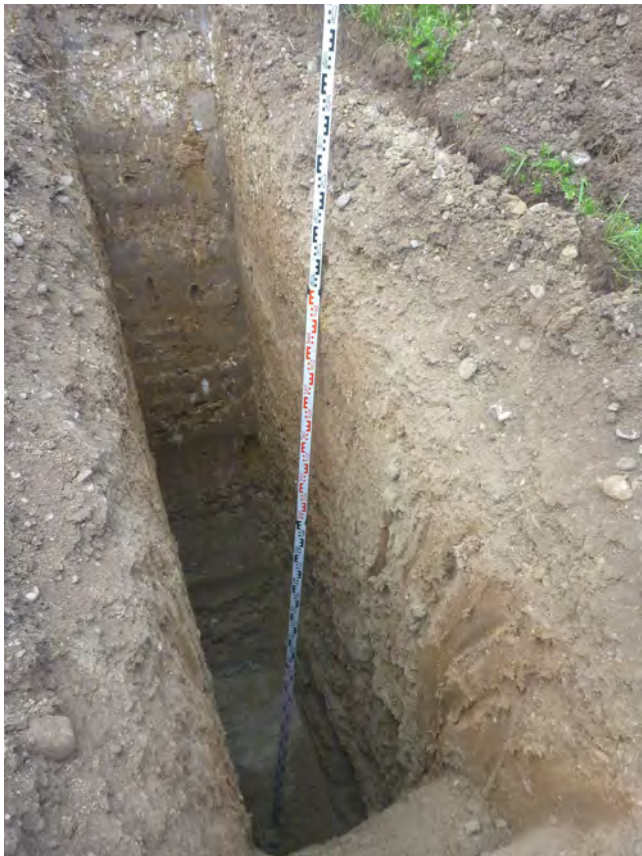
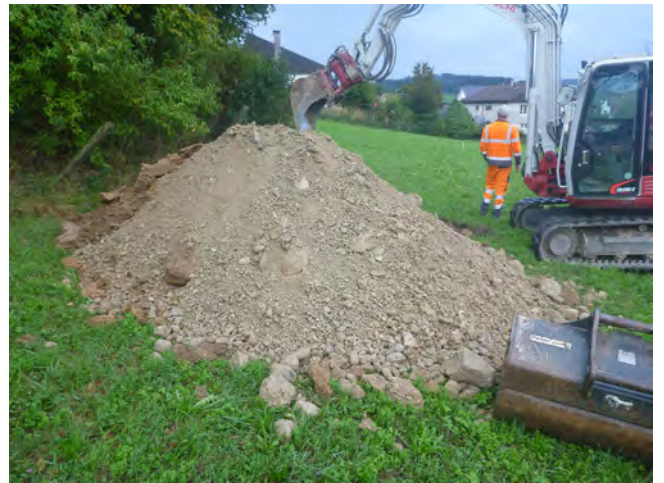
Baggerschlitz BS 2

mergeliger Feinsandstein, angewittert, grau

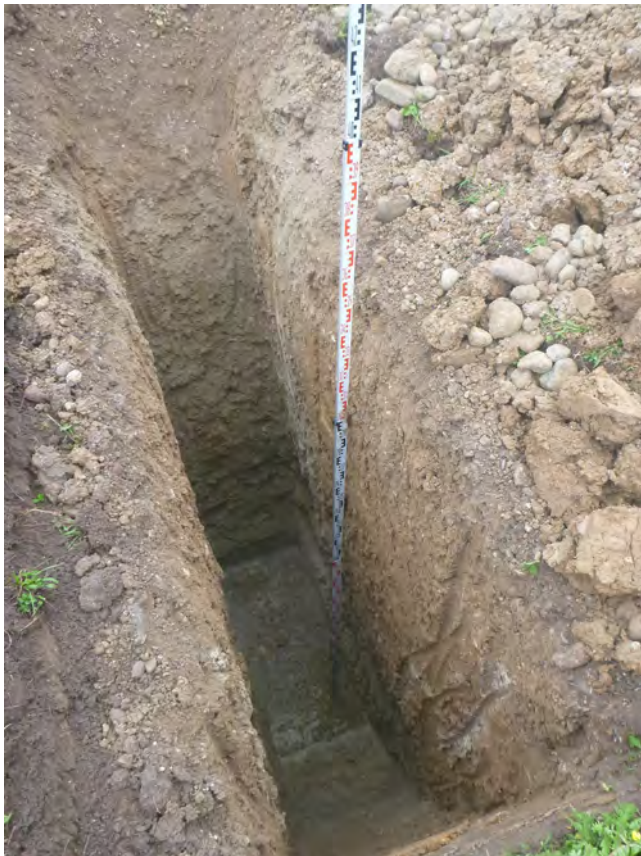
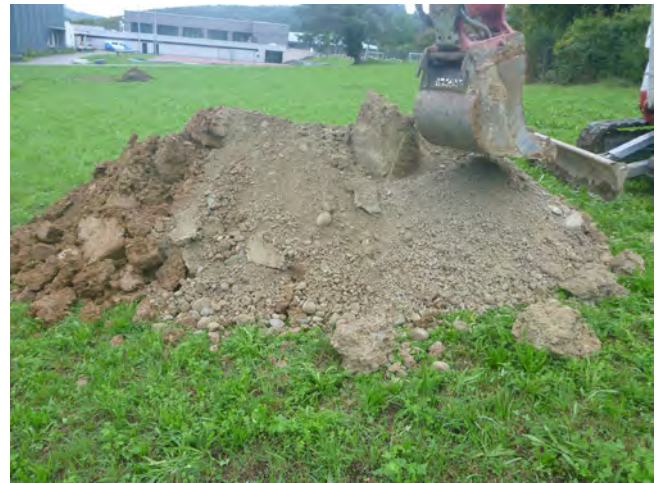
Baggerschlitz BS 3

standfest, trocken

Tiefe [m]	Kote [m]	Tiefe [m]	Profil	Untergrundbeschreibung	Schichten
1	581	0.10		Humus, braun	Hanglehm/Deckschicht
		0.50		siltiger feiner Sand mit mässig Kies, mit wenig Steinen, locker, grau-beige	
2	580	1.20		feinsandiger Silt mit mässig Kies, weich, beige	
		1.60		siltiger feiner Sand mit mässig Kies, locker, braun-beige; gefleckt	
3	579	2.10		kiesiger Sand mit viel Silt, mit mässig Steinen, locker bis mitteldicht, beige-grau; feucht bis leicht nass an Oberfläche	Molasse
		3.00		sandiger Kies mit viel Steinen, mitteldicht, grau	
		3.30		Mergel, verwittert, grau	
		3.60		Mergel, verwittert bis angewittert, grau

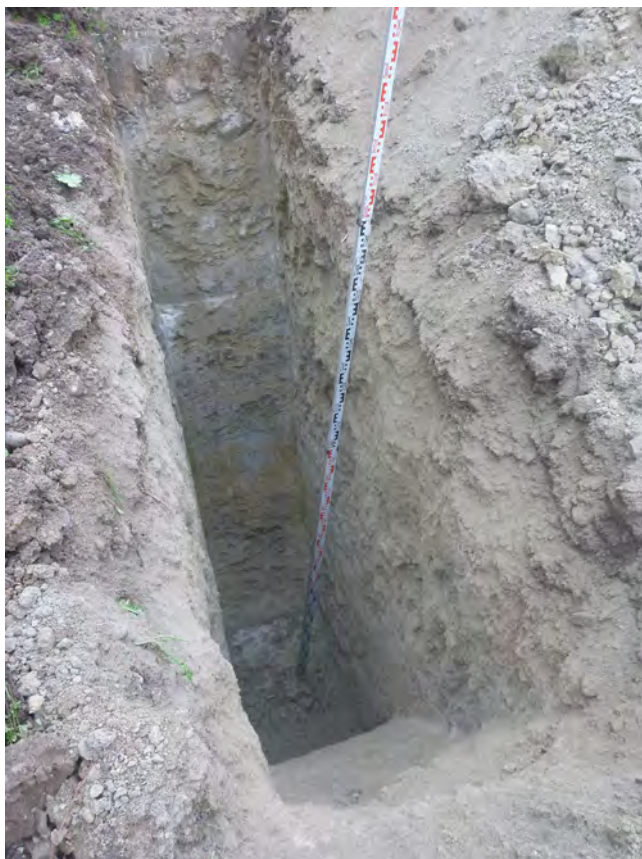
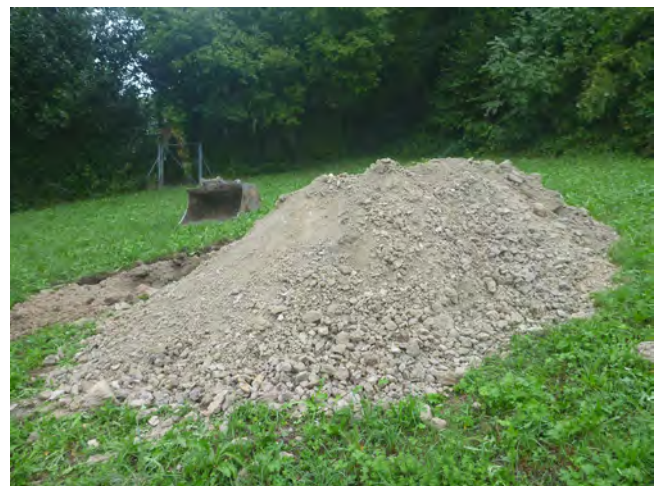
Baggerschlitz BS 4

standfest, trocken

Tiefe [m]	Kote [m]	Tiefe [m]	Profil	Untergrundbeschreibung	Schichten
1	589	0.10		Humus, braun	Hanglehm
		0.50		Mergel, stark verwittert bis verwittert, rot-grau	
2	588	1.40		mergeliger Sandstein, verwittert bis angewittert, beige-grau	Molasse
		1.80		sandiger Mergel, verwittert bis angewittert, beige-grau	
		2.50		Mergel, verwittert bis angewittert, rot-grau-beige; gefleckt	
3	587	3.10		mergeliger Siltstein, verwittert bis angewittert, rot-grau-beige

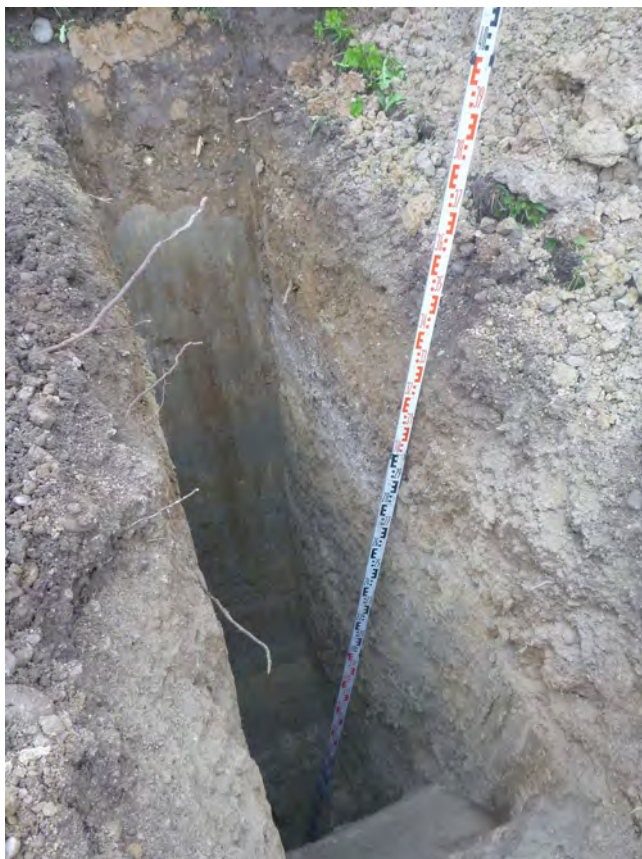
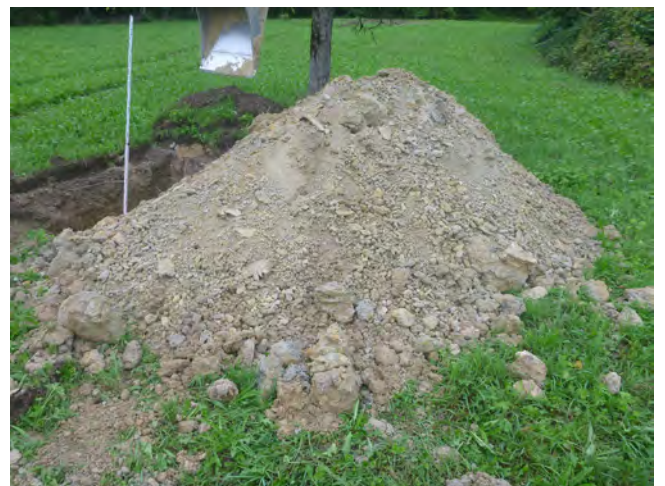
Baggerschlitz BS 5

Sandstein, stark verwittert bis verwittert, grau	
				Mergel, verwittert, rot-grau-beige	
		3.50		mergeliger Siltstein, verwittert, rot-grau-beige

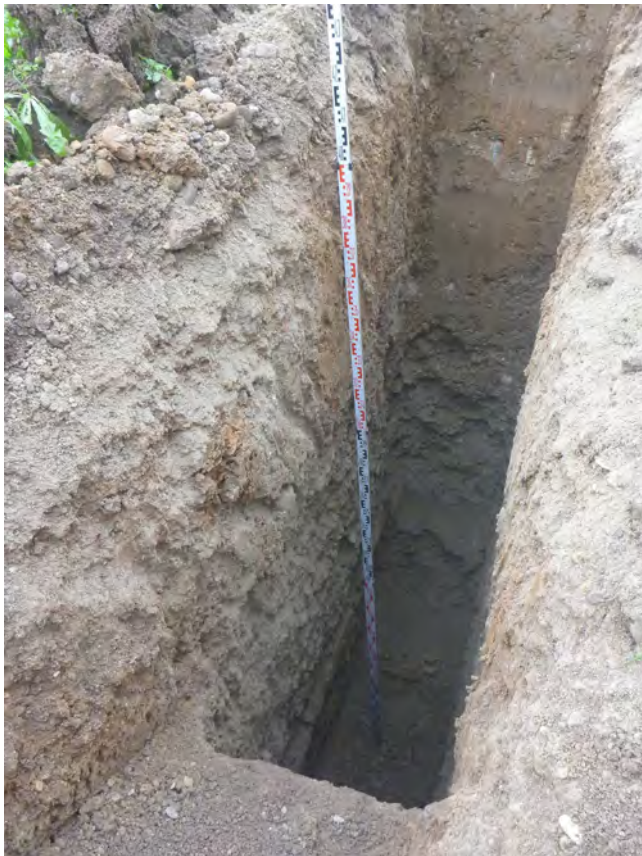
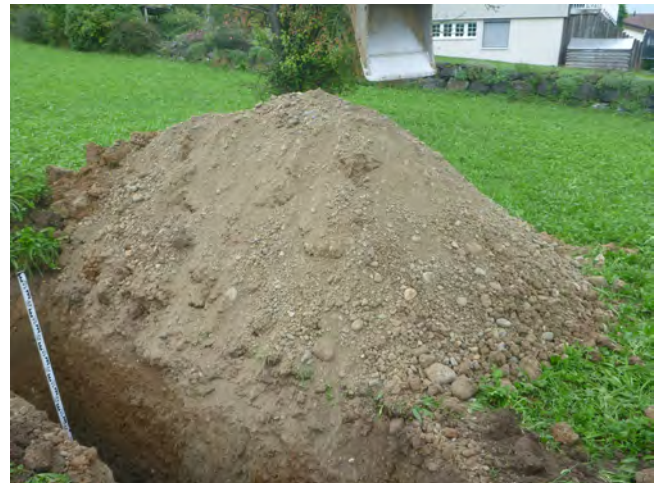
Baggerschlitz BS 6

standfest, trocken

Tiefe [m]	Kote [m]	Tiefe [m]	Profil	Untergrundbeschreibung	Schichten
	578	0.15		Humus, braun	Hanglehm/Deckschicht
1	577	0.50		feinsandiger Silt mit mässig Kies, weich, grau-braun	
2	576	1.40		siltiger feiner Sand mit mässig Kies, mit wenig Steinen, locker bis mitteldicht, grau-braun	Hangschutt
3	575	2.40		kiesiger Sand mit mässig Steinen und Silt, locker bis mitteldicht, beige-grau; feucht/leicht nass	Schotter
4	574	4.40		sandiger Kies mit viel Steinen, mit wenig Silt, mitteldicht, grau; teilweise feinkörnigere Zwischenschichten

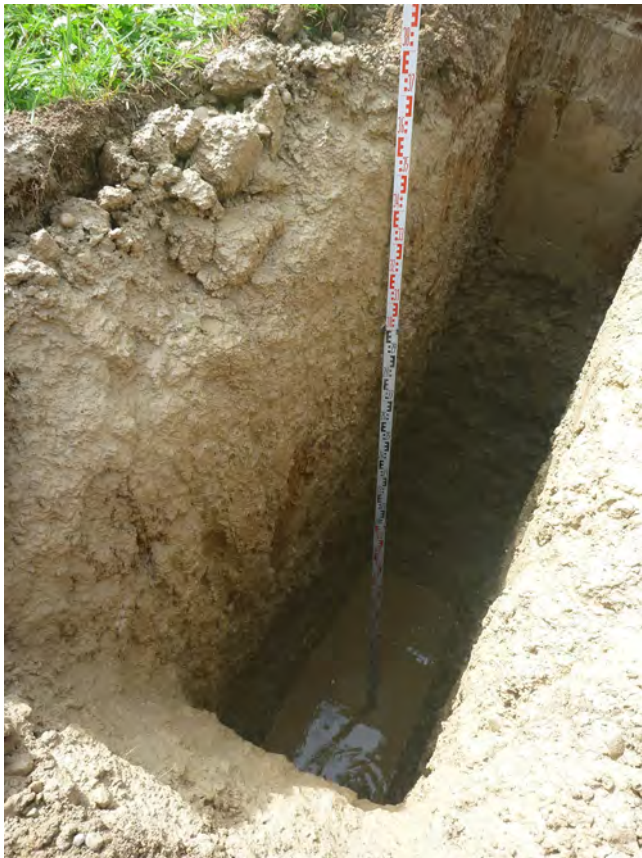
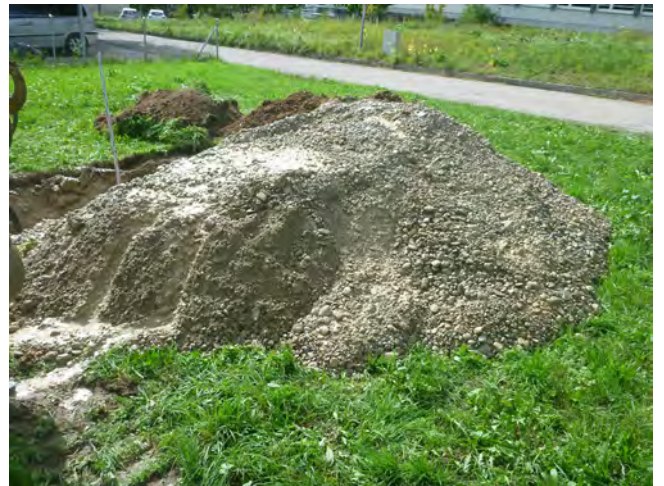
Baggerschlitz BS 7

standfest, trocken

Tiefe [m]	Kote [m]	Tiefe [m]	Profil	Untergrundbeschreibung	Schichten	Kommentar
1	578	0.10 0.40		Humus, braun	Hanglehm/Deckschicht	
		siltiger feiner Sand mit wenig Kies, locker, beige-braun				
2	577	1.30 1.80		siltiger feiner Sand mit mässig Kies, mit wenig Steinen, locker bis mitteldicht, braun-beige; gefleckt; feucht	Hangschutt	
3	576			kiesiger Sand mit mässig Steinen und Silt, locker bis mitteldicht, beige-grau; feucht	Schotter	
		3.80		kiesiger Sand mit mässig Steinen, mit wenig Silt, locker bis mitteldicht, beige-grau; trocken		Sohle Versickerungsversuch

Zur Bestimmung des Sickerhaltens bzw. Versickerungsleistung wurde im Zuge der Feldarbeiten in einem Baggerschlitz ein Versickerungsversuch durchgeführt. In BS 7 wurde hierfür Wasser eingefüllt und die Wasserstände über eine Zeitdauer von 55 Minuten gemessen und protokolliert. Es wurde eine Versickerungsleistung von 0.12 l/s.m^2 bzw. 7.2 l/min.m^2 ermittelt.

Der Versickerungsversuch in BS 7 zeigt in einer Tiefe von 2.90 m im Schotter eine gewisse Versickerungsleistung. Die geringe Leistung kann mit dem leichten Feinanteil begründet werden. Eine Versickerung von Dach- und Platzwasser ist grundsätzlich möglich.

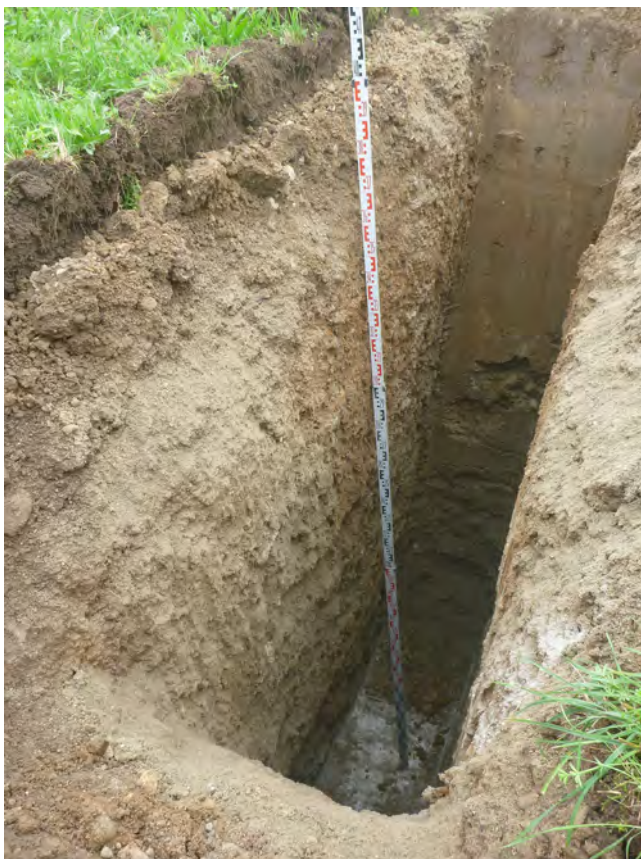
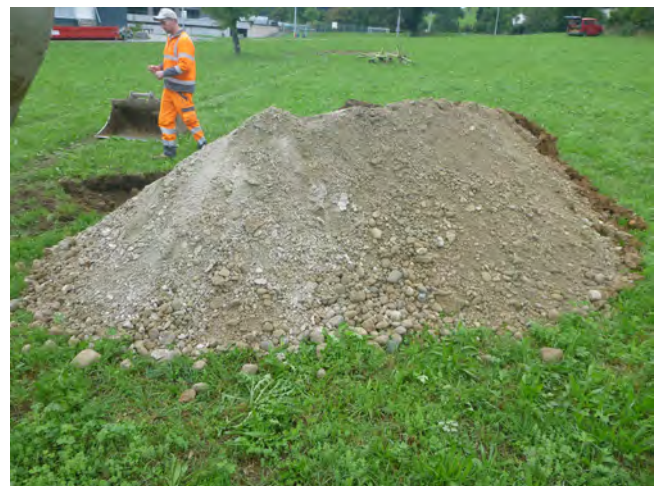
Baggerschlitz BS 8

standfest, trocken

Tiefe [m]	Kote [m]	Tiefe [m]	Profil	Untergrundbeschreibung	Schichten
1	578	0.10		Humus, braun	Hanglehm/Deckschicht
		0.40		feinsandiger Silt mit mässig Kies, weich, grau-braun	
2	577	1.50		feinsandiger Silt mit viel Kies, weich, braun-beige; gefleckt; feucht	Hangschutt
		2.40		kiesiger Sand mit mässig Steinen und Silt, locker bis mitteldicht, beige-grau; leicht feucht	
3	576	2.40		sandiger Kies mit mässig Steinen, mit wenig Silt, locker bis mitteldicht, grau	Schotter
4	575	3.70		Mergel, verwittert bis angewittert, grau-weiss	Molasse
		4.00

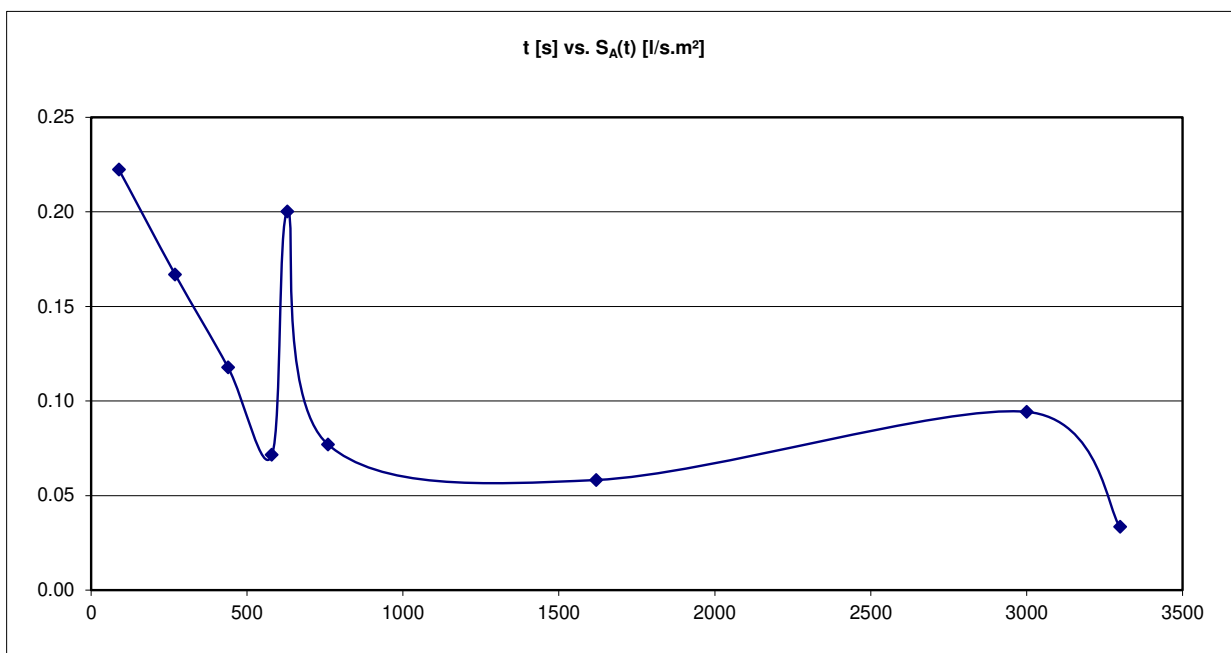
AUSWERTUNG VERSICKERUNGSVERSUCH

BS Nr.	7	Aufnahme:	David Fussenegger	Wetter:	bewölkt
Datum:	22.09.2023	Schlitz:	trocken, standfest	Sonst.:

t	h(t)	V(t)	S(t)	S _A (t)	Q(t)	V _s (t)	d(t)	i _s	k _f (t)
[s]	[m]	[m ³]	[l/s.m ²]	[l/s.m ²]	[m ³ /s]	[m ³]	[m]	[-]	[m/s]
0	0.80	0.10							
90	0.78	0.13	0.05	0.22	2.80E-04	0.63	0.16	5.03	1.73E-05
270	0.75	0.16	0.04	0.17	2.10E-04	0.82	0.20	3.85	1.74E-05
440	0.73	0.19	0.03	0.12	1.48E-04	0.94	0.22	3.30	1.45E-05
580	0.72	0.20	0.02	0.07	9.00E-05	1.00	0.23	3.08	9.56E-06
630	0.71	0.21	0.05	0.20	2.52E-04	1.07	0.25	2.89	2.88E-05
760	0.70	0.23	0.02	0.08	9.69E-05	1.13	0.26	2.69	1.20E-05
1620	0.65	0.29	0.02	0.06	7.33E-05	1.45	0.32	2.06	1.23E-05
3000	0.52	0.45	0.03	0.09	1.19E-04	2.26	0.45	1.15	4.02E-05
3300	0.51	0.47	0.01	0.03	4.20E-05	2.33	0.46	1.11	1.50E-05

Mittelwerte: 0.03 0.12 1.86E-05
